リバーサイド壱番街管理組合 御中

2023年4月8日

フットライト調査報告書

- 1) 調査目的 フットライト器具交換時における配線部調査
- 2) 調査日時 2023年4月8日（土）曇り 9:00～10:00
- 3) 調査箇所 5号棟西側スロープ フットライト
- 4) 調査方法 フットライト器具本体を躯体埋込ボックスから手前に外して配線を目視
- 5) 調査結果 下記ご参照下さい。

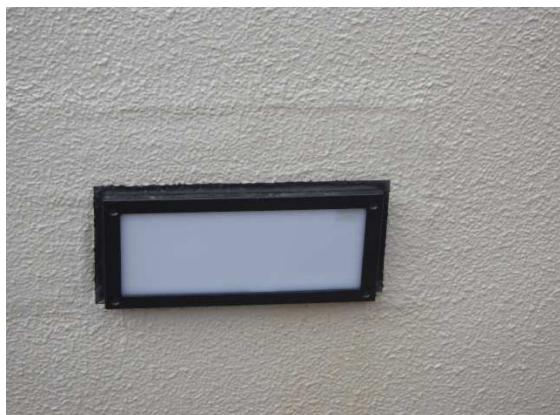
作業前 既存フットライト

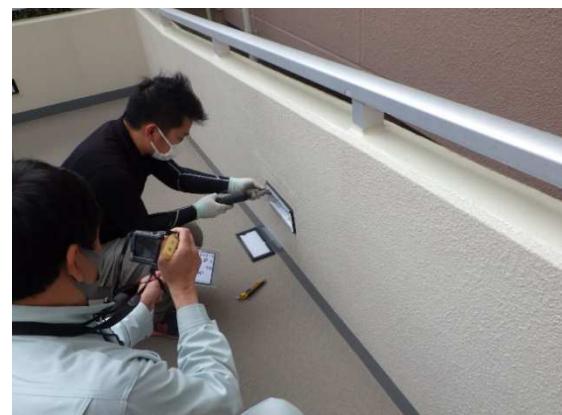
作業中

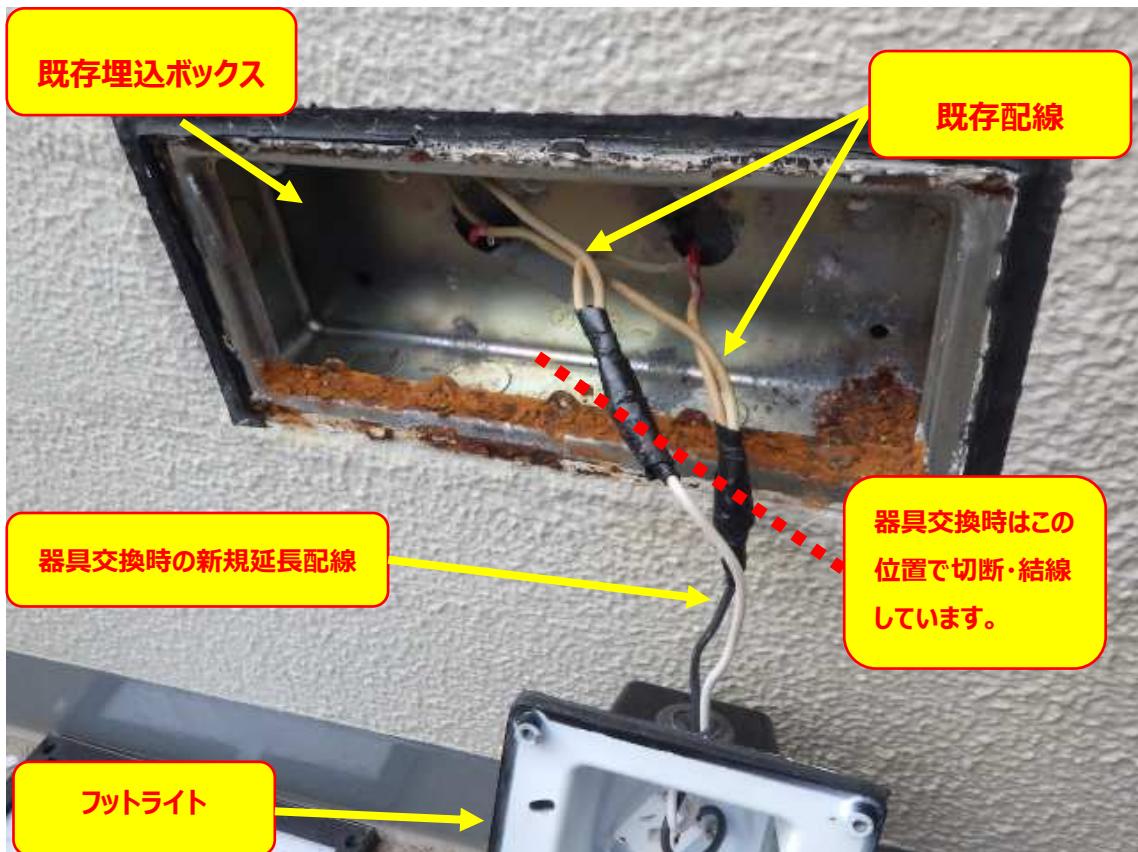
器具交換時は、既存器具に接続されている配線を切断して新規器具に接続しますが、切断すると配線の長さが足りなくなるので新しい電線を延長して接続しています。

その際は、電線を圧着端子で鉗めた後に自己融着テープ（エフコテープ）を巻き、さらに上から絶縁ビニルテープを巻きつけます。

接続した部分と新規器具間は結線・電線・照明器具は全て新品なので、絶縁抵抗値が低い事は考えにくいです。

既存埋込ボックスに錆びの発生がありますが、屋外の場合は埋込ボックス・照明器具内の結露・軀体内の漏水などの湿気環境により適切な施工方法でも絶縁抵抗値は低くなります。

不具合箇所の改修は、地下ピット内ジャンクションボックスからフットライトまでの配線の入れ替えによって絶縁抵抗値不良の改修が可能です。

長期的に考えると、当該フットライトは経年による絶縁抵抗値の低下は否めませんので、その必要性をご検討せれる事も案の一つかと思われます。

フットライトを撤去、地下ピット内ジャンクションボックス内で配線の離線、躯体の穴埋めをして外壁などのちがう場所に照明器具を設置してスロープの明るさを確保する事も可能です。

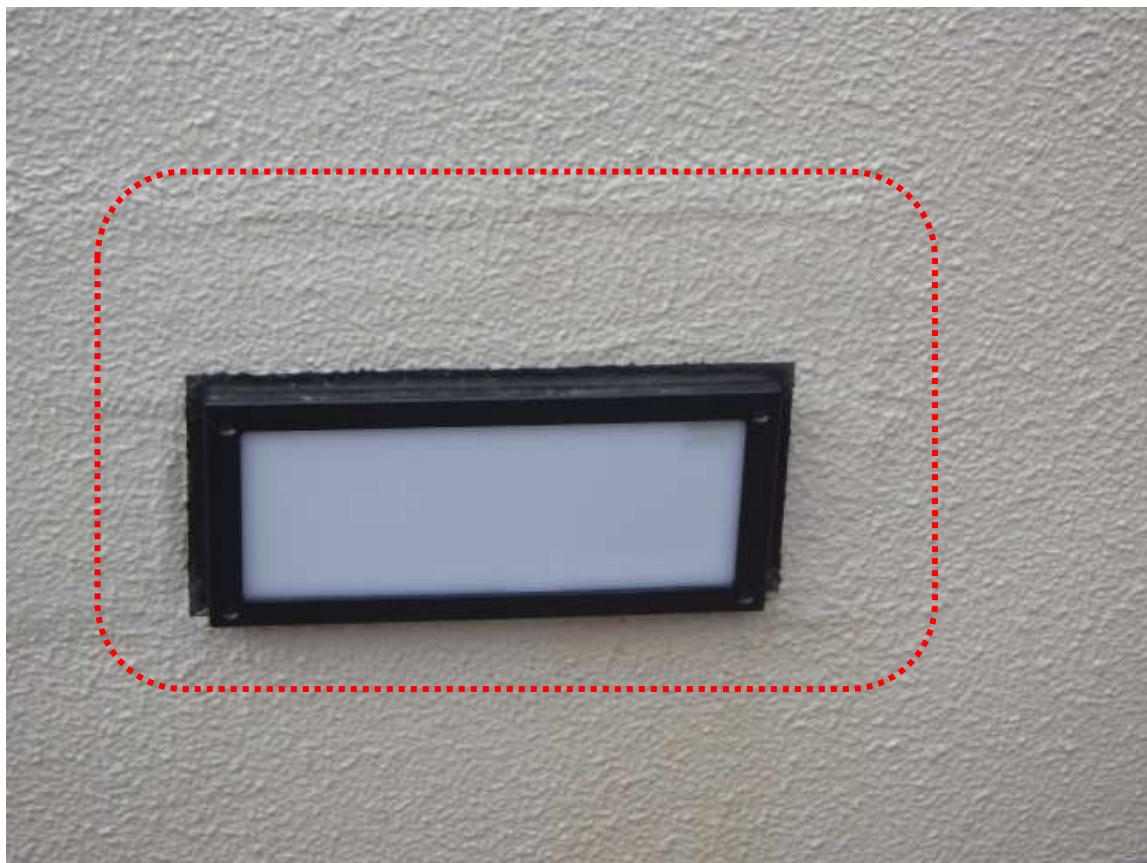
赤枠内に穴埋めを施したと見られる跡がありますが、現在の形状のフットライトを設置する前に、大きい形状のフットライトが設置してあったと思われます。

その際の撤去・穴埋め作業時に配線を延長した箇所が埋込ボックスの裏側で見受けられましたが、埋込ボックスの裏側の配線は作業スペースが無いことから改修していません。

配線の長さに余裕があった箇所は古い接続箇所の結線を適宜新しくしています。

埋込ボックスの裏側にさらに埋込ボックスがある箇所もあり、古い配線の接続箇所は未知数ですが、配線の接続箇所が多いほど湿気等の影響により絶縁抵抗値も低くなります。

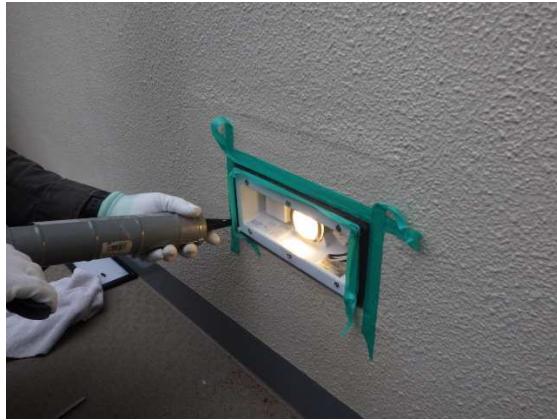
点灯確認・シリコンシール施工中

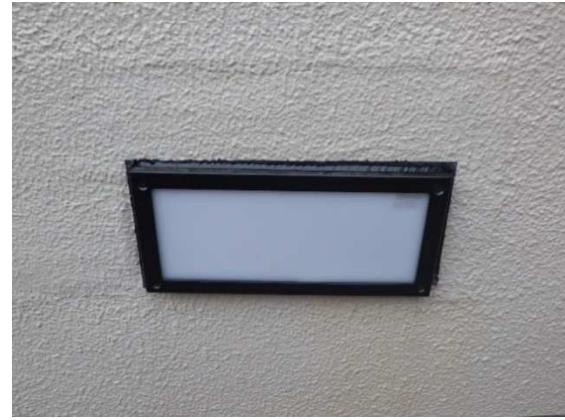
復旧完了

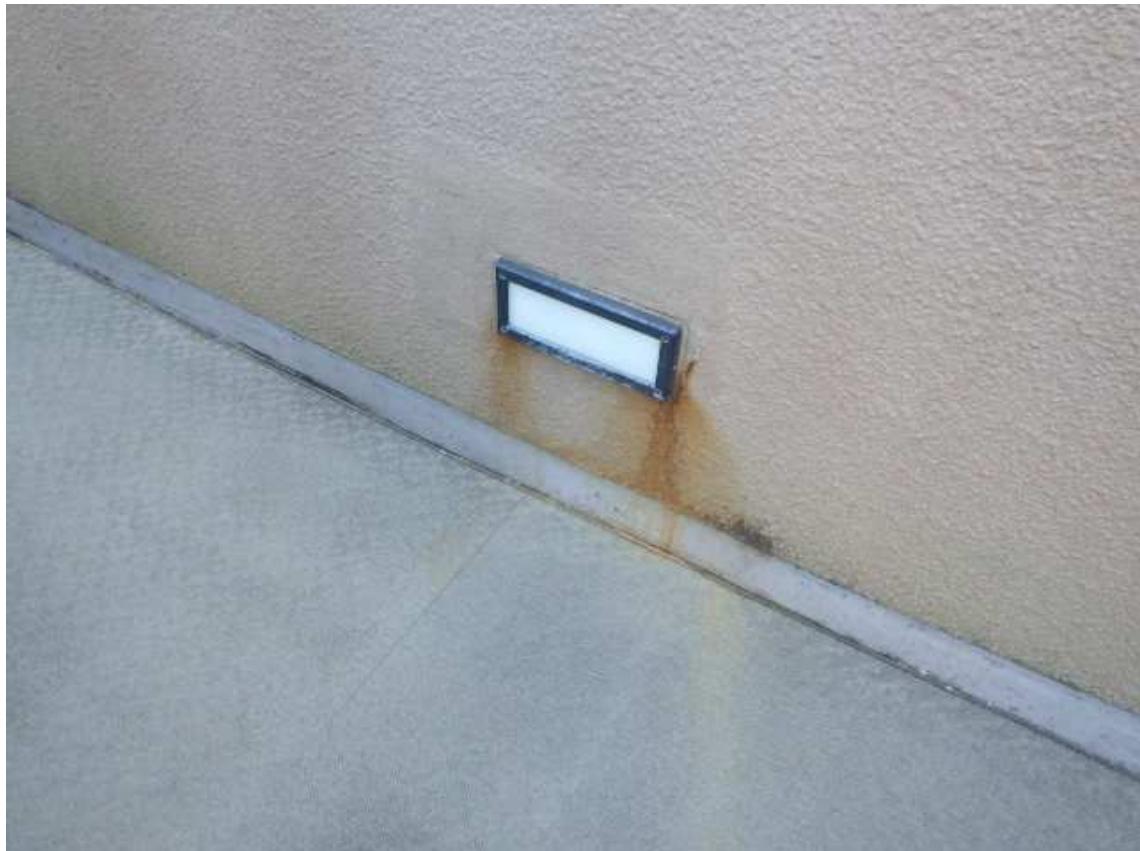
大規模修繕工事着工前に撮影したフットライトです。

フットライト内または埋込ボックス内より錆び水が出ていた形跡があります。
