現場名	リバーサイド番番街 大規模修繕工事
図面名	下地修繕図【号棟】西側・東側立面図

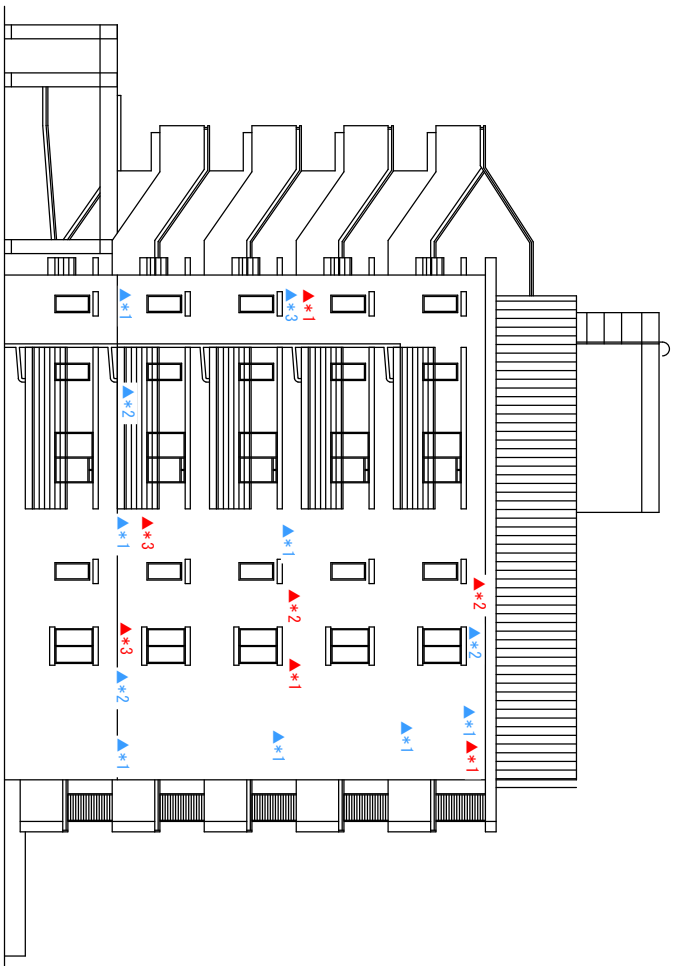
西側立面図

記号	工事項目	単位	数量
■	鉄筋コンクリート200	箇所	0
□	鉄筋コンクリート100	箇所	0
▲	鉄筋コンクリート50	箇所	13
△	交差部補修100×100	箇所	0
□	交差部補修50×50	箇所	16
△	クラック補修0.3mm以上	m	0
△	クラック補修0.3mm未満	m	0
×	モルタル浮き補修	穴	0
○	塗膜剥離補修	m <sup>2</sup>	0
●	フェルミ洋風塗料 クラック注入	箇所	0

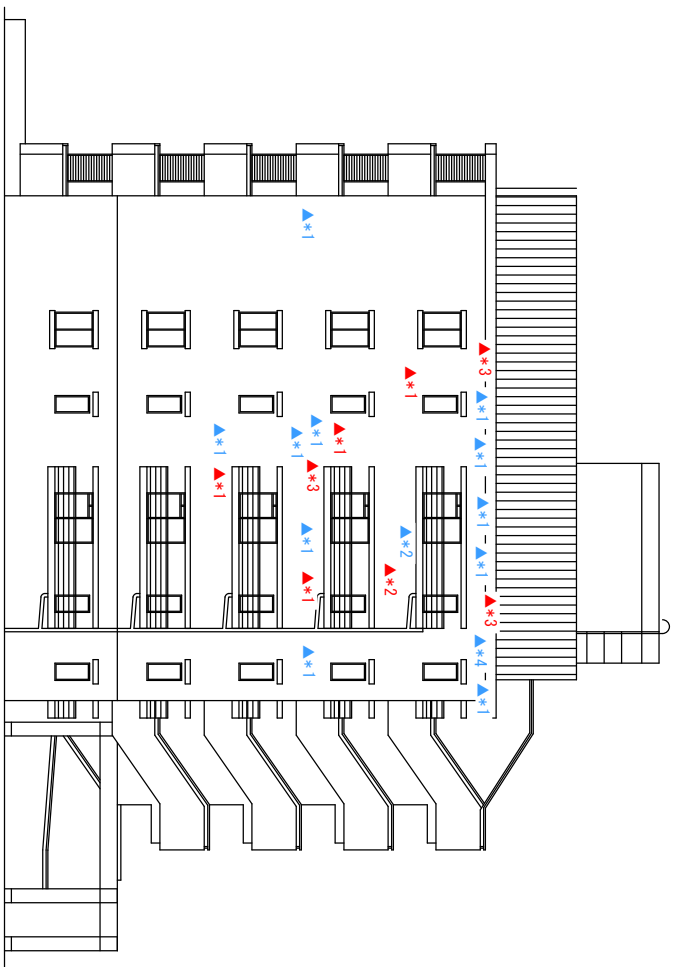
東側立面図

記号	工事項目	単位	数量
■	鉄筋コンクリート200	箇所	0
□	鉄筋コンクリート100	箇所	0
▲	鉄筋コンクリート50	箇所	15
△	交差部補修100×100	箇所	0
□	交差部補修50×50	箇所	17
△	クラック補修0.3mm以上	m	0
△	クラック補修0.3mm未満	m	0
×	モルタル浮き補修	穴	0
○	塗膜剥離補修	m <sup>2</sup>	0
●	フェルミ洋風塗料 クラック注入	箇所	0
