雑排水管の現状

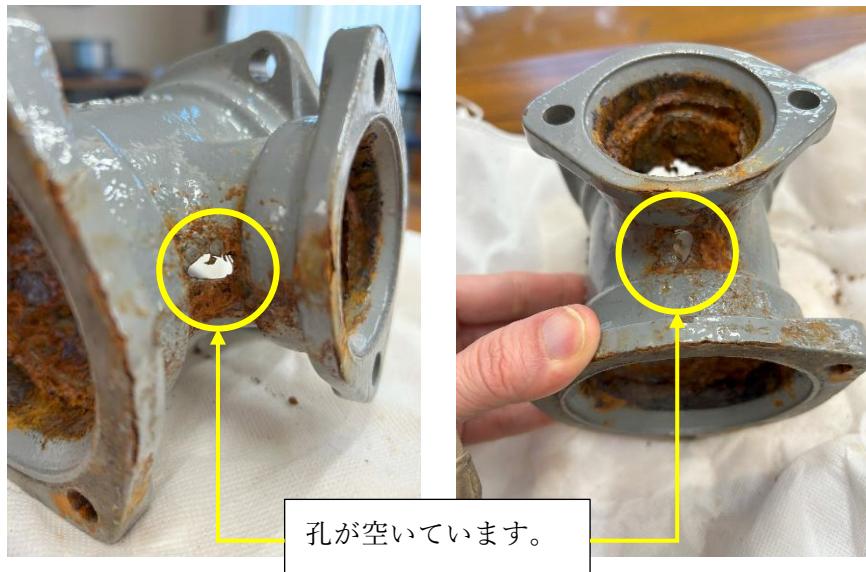
以下は、5号棟であった漏水の修繕時に取り替えた雑排水管(台所)の接続部です。図示の箇所に孔があいています。この孔から漏水が発生しておりました。以前より漏水があって、止水補修しておりましたが、補修がとれてしまったとの事でした。

上記の孔は、洗浄痕によって削られていた箇所が腐食して、孔があいたのではと、コンサルタント会社より助言いただきました。洗浄痕は、雑排水管清掃で、ステンレスホースを繰り返し挿入したことによってできたとの事です。現在の雑配水管清掃は、被覆を施したホースで洗浄しています。

ステンレスホースの雑配水管清掃は、建築当初から25年程度は実施されていた可能性があります。5号棟によらず、すべての接合部で、洗浄痕があると推測されるとの事です。

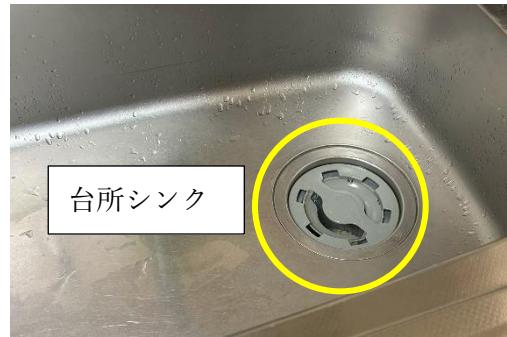
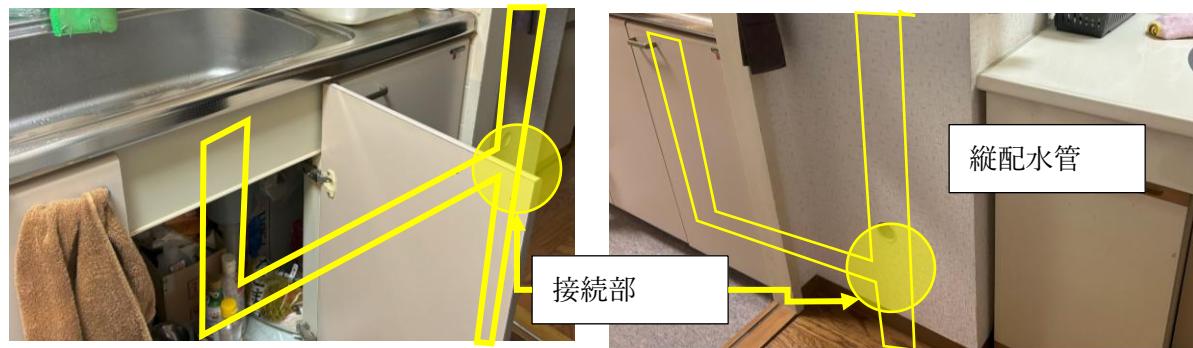
接合部の各戸の位置

内装材によって、排水管は、確認することができませんが、上図の箇所に排水管が通っています。
