リバーサイド壱番街

排水設備改修計画の概要 **(案)**

2025年9月13日（土）13:30 説明会資料

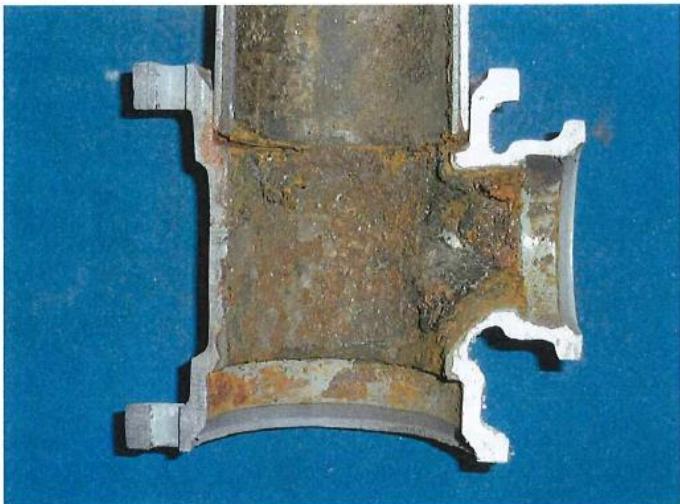
・拡大
錆こぶの形成や堆積物が確認されます。

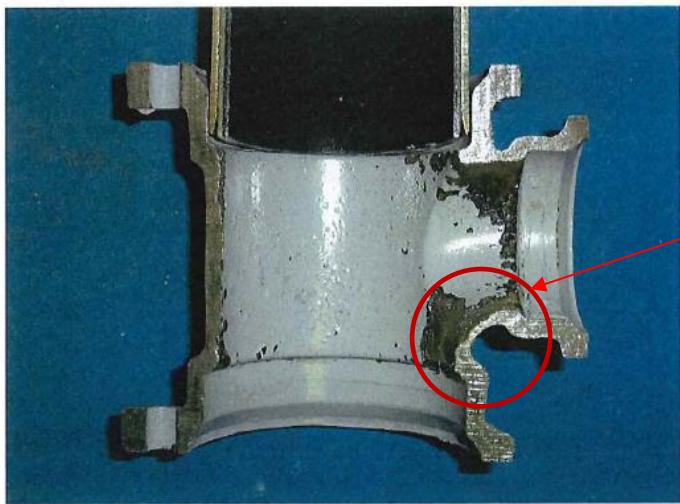
・酸洗い後
枝管との接続下部に顯著な減肉が認められ、最小肉厚値約2.18mmが測定されました。

減肉部の形状から、ステンレス被覆ホースによる洗浄痕と推察される。

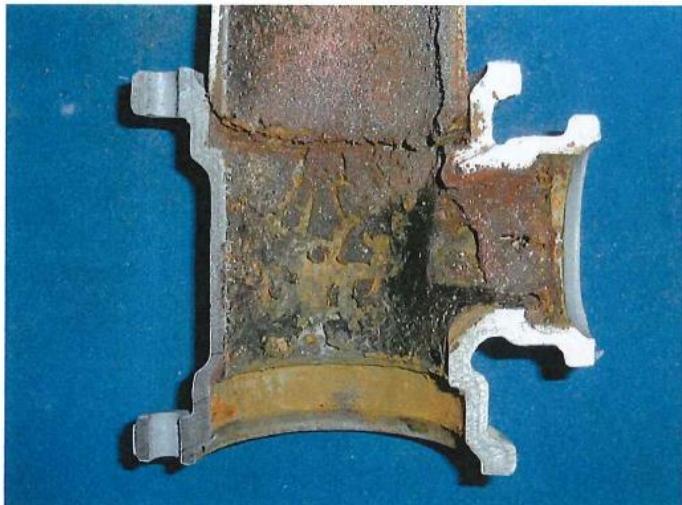
・拡大
鋸こぶの形成や堆積物が確認されます。

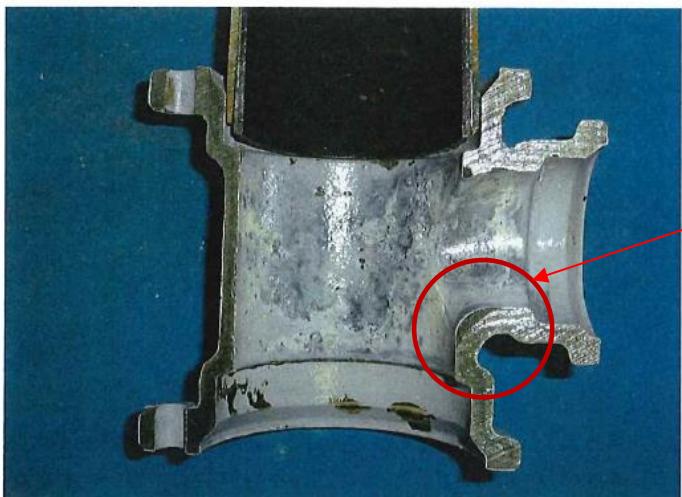
・酸洗い後
枝管との接続下部に減肉が認められ、最小肉厚値約5.33mmが測定されました。

減肉部の形状から、ステンレス被覆ホースによる洗浄痕と推察される。

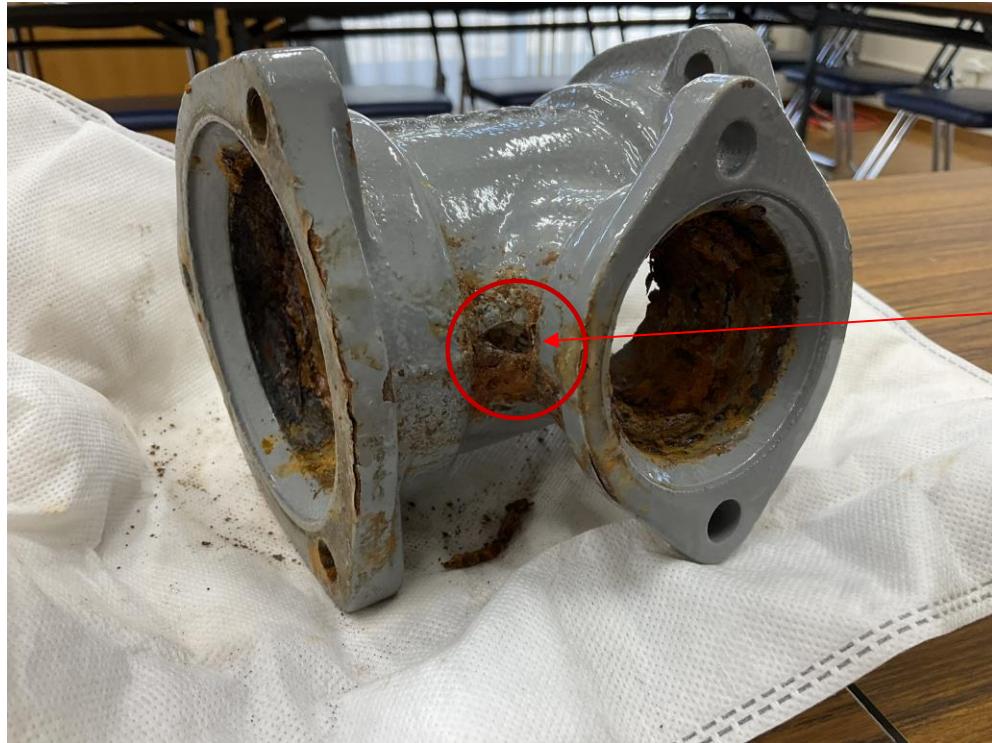
5号棟の漏水事故（2023年11月）

台所系統の排水立管継手部分から漏水

継手曲がり部の下側に穴。
内部にはステンレス被覆
ホースの洗浄痕と思われる
跡が確認された。
傷ついて薄くなったところ
が腐食して穴が開いた
と推察される。
