リバーサイド壱番街 排水設備改修計画の概要

2025年9月13日（土） 13:00～15:00 説明会資料

リバーサイド壱番街理事会
株式会社イントロン

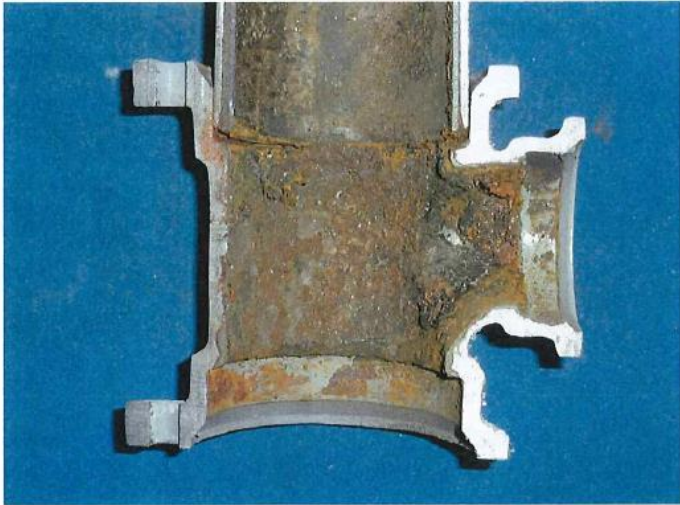
<p>■ 観 察 所 見</p> <p>・拡大 錆こぶの形成や堆積物が確認されます。</p>
<p>■記録写真</p>

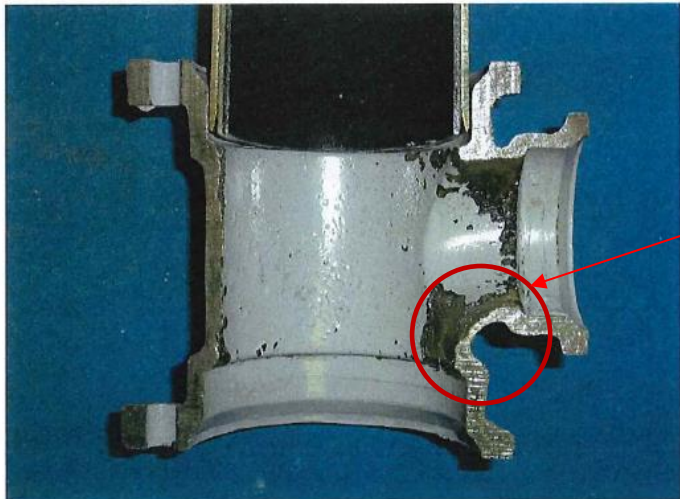
<p>■ 観 察 所 見</p> <p>・酸洗い後 枝管との接続下部に顕著な減肉が認められ、最小肉厚値約2.18mmが測定されました。</p>

減肉部の形状から、ステンレス被覆ホースによる洗浄痕と推察される。

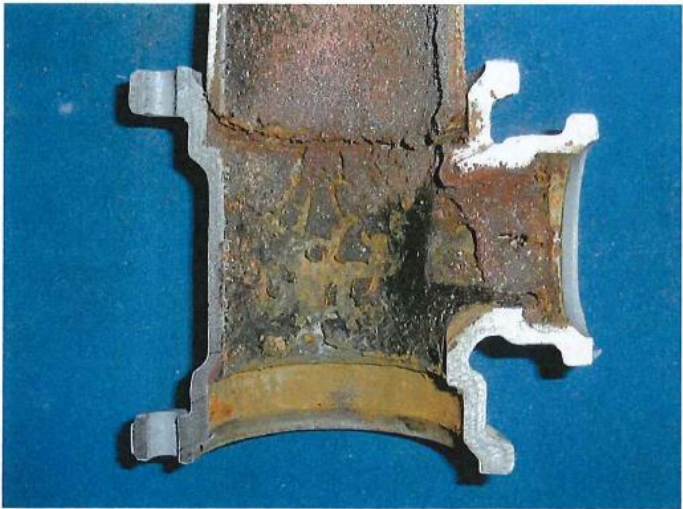
<p>■ 観 察 所 見</p> <p>・拡大 錆こぶの形成や堆積物が確認されます。</p>
<p>■記録写真</p>

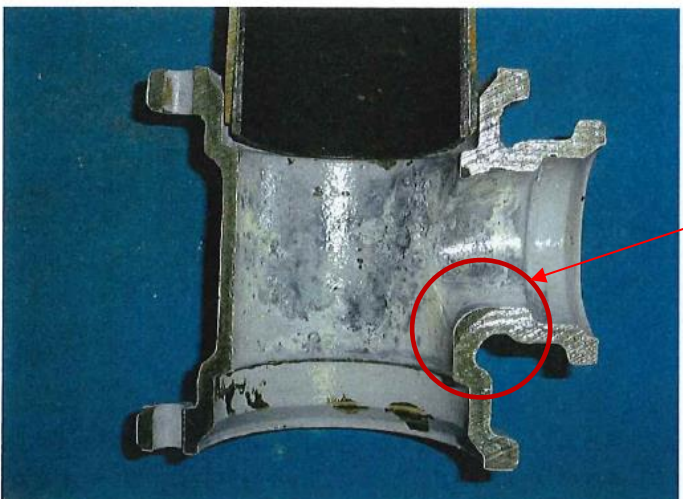
<p>■ 観 察 所 見</p> <p>・酸洗い後 枝管との接続下部に減肉が認められ、最小肉厚値約5.33mmが測定されました。</p>

減肉部の形状から、ステンレス被覆ホースによる洗浄痕と推察される。

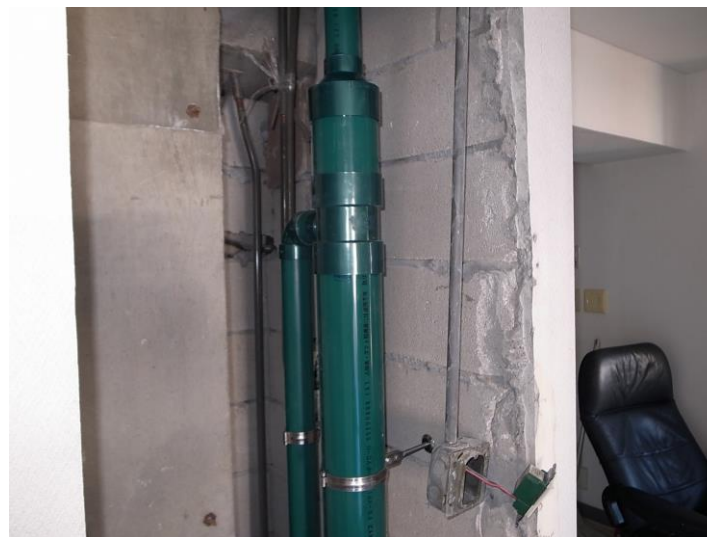
キッチンP S壁開口 排水管更新
